# TC1

## FICHA TÉCNICA

CALLE MANUEL ACUÑA ENTRE CONSITUCIÓN E INDEPENDENCIA,  
TORREÓN, COAHILA, AGOSTO DE 2017

Análisis del corredor y de los factores que promueven la accidentalidad.

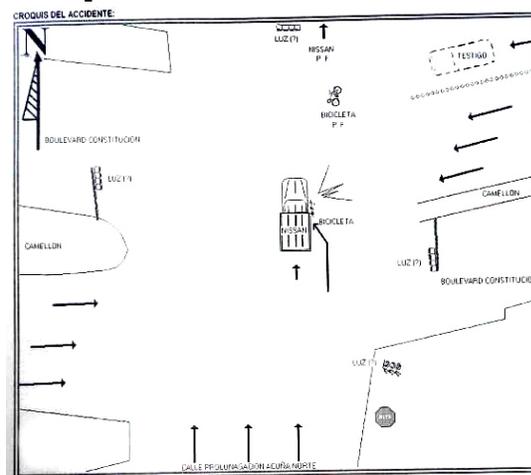
Croquis del accidente / Ayuntamiento de Torreón

El Informe de Accidente número 64983 presentado en el Tribunal de Justicia Municipal del Ayuntamiento de Torreón reporta que ambos vehículos transitaban sobre AC hacia el Norte, y “pasando el camellón central [del Blvd. Constitución, la persona en bicicleta] vira a la izquierda e impacta con su costado delantero izquierdo (manubrio [en] el cual se encuentran marcas de desgaste por fricción) contra el costado delantero y medio derecho del vehículo Nissan el cual circula en la misma orientación (se encuentran partículas del manubrio del vehículo bicicleta en el costado derecho).”

El conductor del vehículo Nissan atestiguó “circular por la C. Acuña y [al] pasar al camellón de Blvd. Constitución sentí un golpe en la puerta del copiloto y un golpe en el espejo lateral”. Con base en los testimonios del conductor del vehículo y de los agentes de tránsito presentes, se elaboró el croquis anterior.

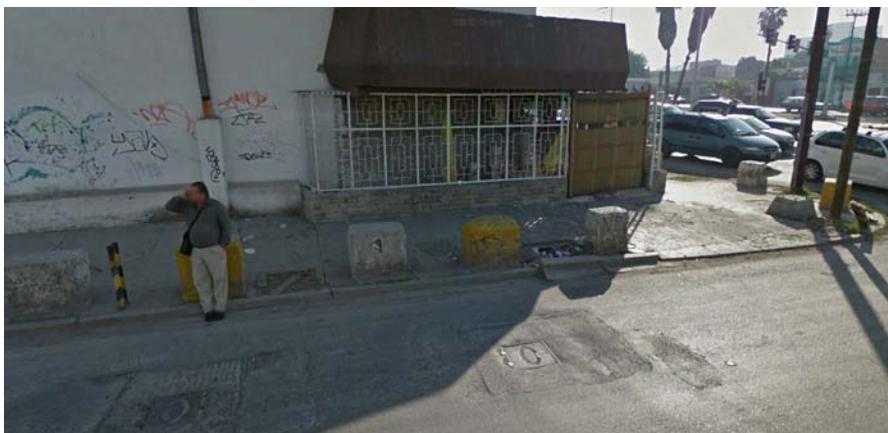
Pavimento del "cuarto carril" y elementos de contención en la banqueta oriente de Acuña.  
Google Street View

El espacio que podría considerarse cuarto carril (no existen autos estacionados ahí) presenta una alta irregularidad en su superficie, con varios registros y pozos de visita, uno de ellos presenta fragmentación y un bache que expone las varillas de la subestructura. La banqueta oriente presenta una barda discontinua de concreto, aparentemente a manera de muro de contención.

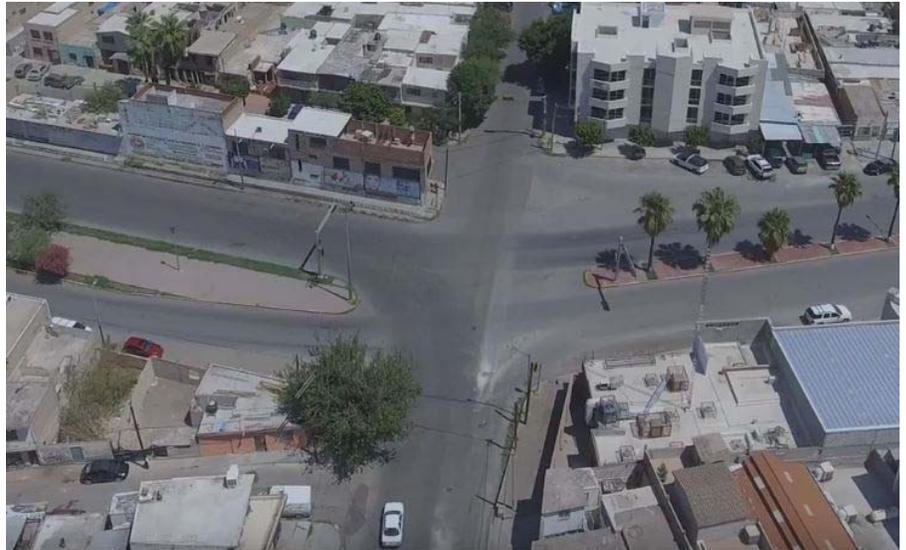
Intersección Acuña – Constitución / iDrone Laguna

Los autobuses suelen utilizar dos carriles para dar vuelta a la izquierda hacia Constitución. Como se puede observar en las fotografías aéreas, no existe definición del espacio vial más allá de las guarniciones y los semáforos pues el balizamiento y la señalética son inexistentes.

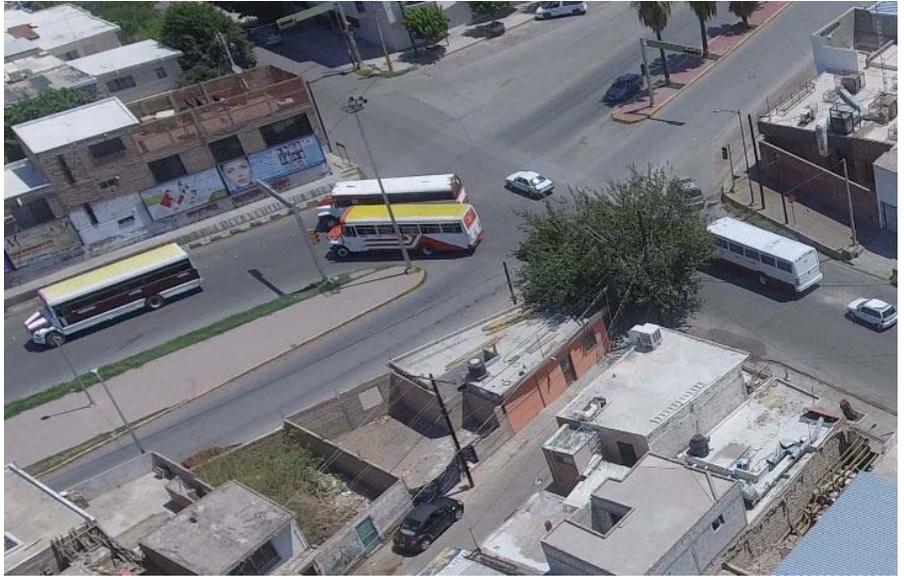
Conducta habitual: dos autobuses dando vuelta de manera simultánea en la intersección Acuña – Constitución / iDrone Laguna

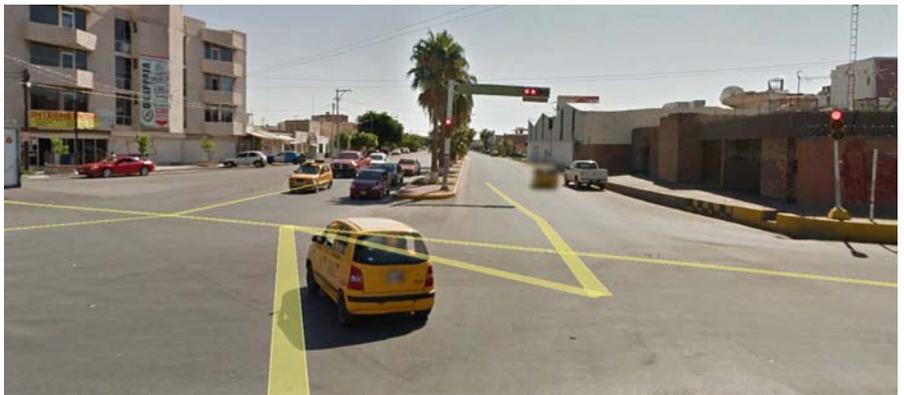
Vista del Blvd. Constitución hacia el Oriente. Google Street View

Puede apreciarse que la banqueta sureste presenta una elevación de más de 50 cm sobre el nivel del arroyo vehicular. Asimismo se percibe que la amplitud del cruce no brinda certeza en cuanto a los movimientos

posibles, permitiendo el tránsito vehicular con trayectorias impredecibles y velocidades inadecuadas.

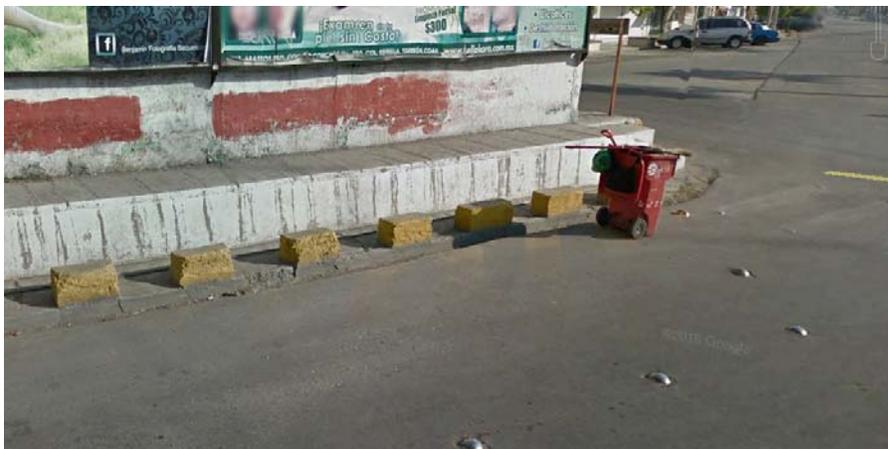
Vista de la banqueta y elementos de contención en la acera norponiente. Google Street View

Estos elementos denotan la inseguridad percibida y experimentada en este espacio.

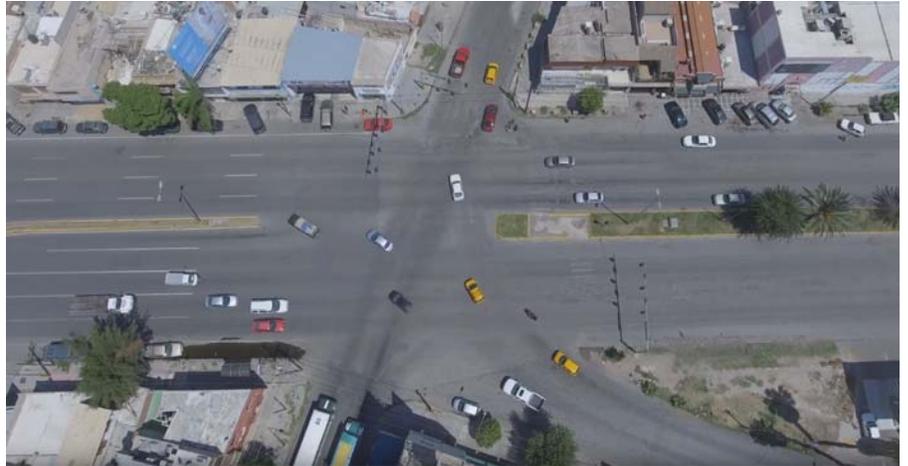
Crucero Independencia-Abasolo-Acuña. Es posible percibir la amplitud de los movimientos vehiculares, lo cual promueve altas velocidades/ iDrone Laguna

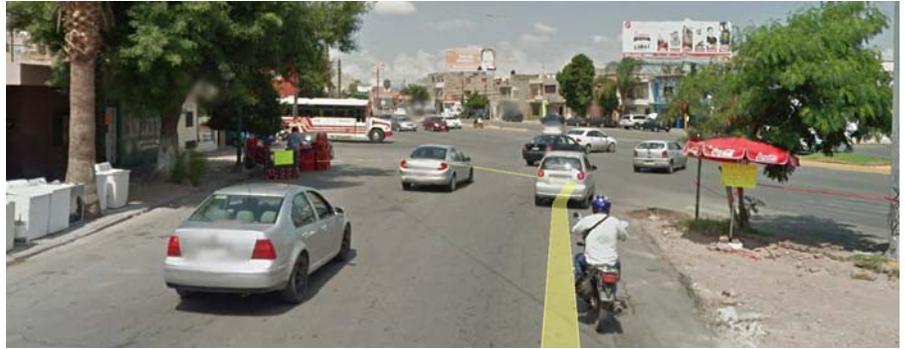
La calle Mariano Abasolo cuenta con una sección similar a la de Manuel Acuña, pero no cuenta con banqueta en el costado Norte.

Aunado a esto, una intersección en donde confluyen 4 sentidos distintos, eleva su complejidad, lo cual sin un diseño geométrico adecuado eleva el riesgo de accidentalidad. En concreto, los radios de giro holgados permiten los movimientos a velocidades más altas. Las geometrías reducidas en banquetas quitan visibilidad al peatón a punto de cruzar y quitan protección a ciclistas que se encuentran expuestos más tiempo durante cruce.

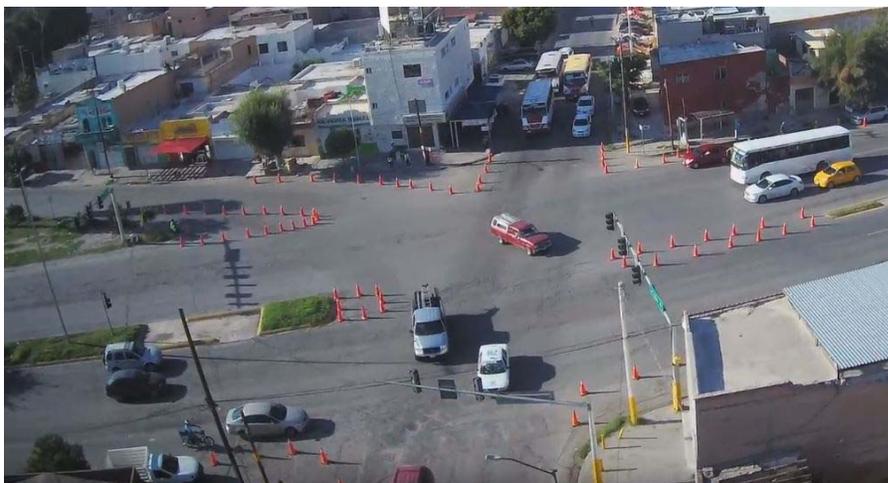
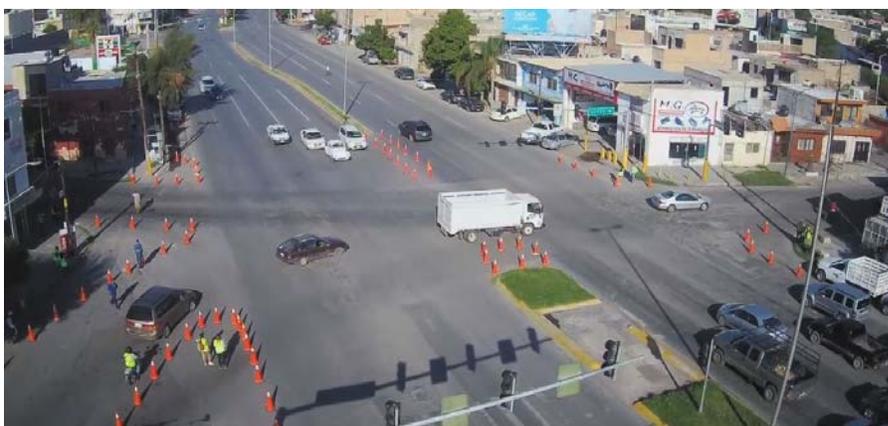
Vistas aéreas de la intervención en ambos cruces / Alan Raúl González Espinosa

- En términos de impacto en el flujo vehicular, no se registraron aumentos en acumulaciones vehiculares.
- Se registraron reducciones de velocidad en los giros
- Se probaron las fases semafóricas con apoyo del Ing. Enrique Robledo, quien realizó seguimiento y determinó dejarlas permanentemente.
- En recorridos a pie de las personas participantes cambió la percepción de seguridad.

Se observó que sería posible profundizar en la intervención geométrica realizando un separador en Manuel Acuña que delimite aún más los movimientos de los autobuses (hacia la izquierda, sobre Constitución), y

la necesidad de regularizar las paradas de autobuses después de dar vuelta, sobre Constitución. La definición de estos espacios requeriría de un levantamiento más preciso de las dimensiones del lugar.

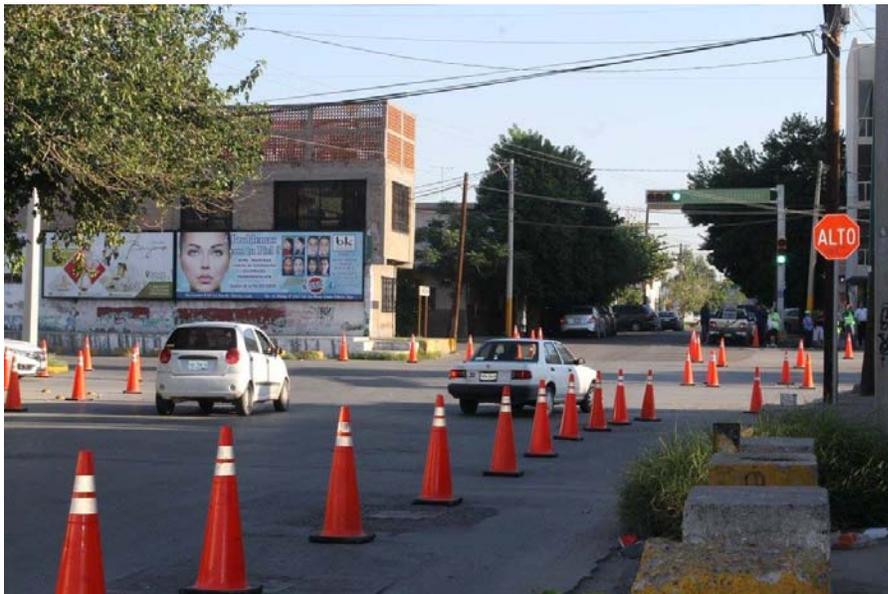
Espacio vial resultante que puede aprovecharse mejor / Ross Martínez

Por lo anterior, se recomienda a las autoridades competentes proceder a la elaboración y construcción del proyecto geométrico de estos cruces, enviando un mensaje a la población de responsabilidad y compromiso con la seguridad vial y la vida de todas las personas usuarias de la vía, dando prioridad a las más vulnerables.
