# TC1

## FICHA TÉCNICA

CALLE MANUEL ACUÑA ENTRE CONSITUCIÓN E INDEPENDENCIA,  
TORREÓN, COAHILA, AGOSTO DE 2017

Análisis del corredor y de los factores que promueven la accidentalidad.

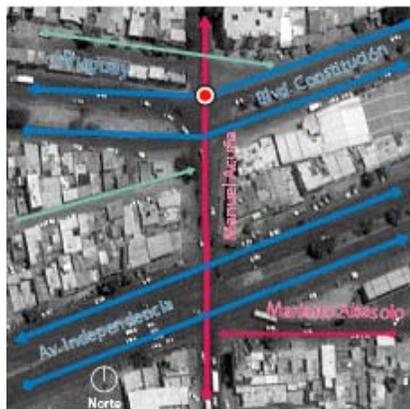
● Zona del choque

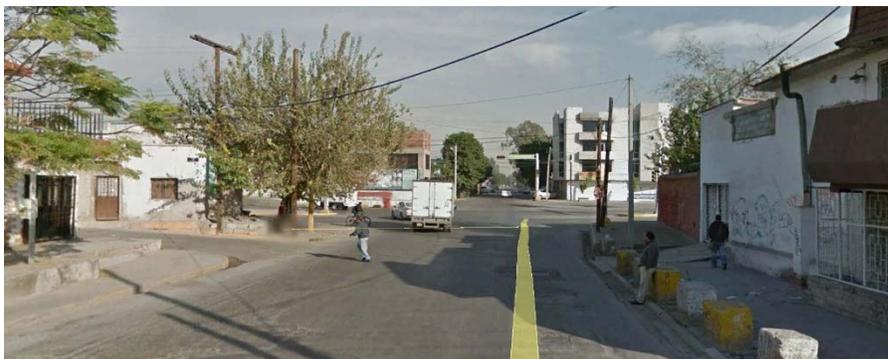
# 1. CALLE MANUEL ACUÑA

La sección presenta un ancho aproximado de 20 metros entre paramentos, con banquetas en ambos lados de 3.0 m en mal estado (sin accesibilidad universal, sin continuidad, con escalones, y losas fragmentadas), y un arroyo vehicular de 15 metros, sin balizamiento, donde usualmente se utilizan dos carriles para flujo continuo y un tercero para acumulación cuando el espacio del carril de la izquierda y el central se saturan.

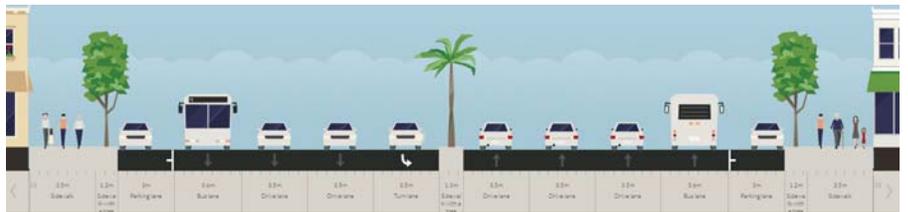
Sección de Av. Independencia / Céntrico Streetmix

Esta sección implica una distancia de cruce entre banquetas de al menos 17 metros. En el costado poniente la distancia es el doble pues la isla separadora no se proyecta hasta el cruce peatonal.

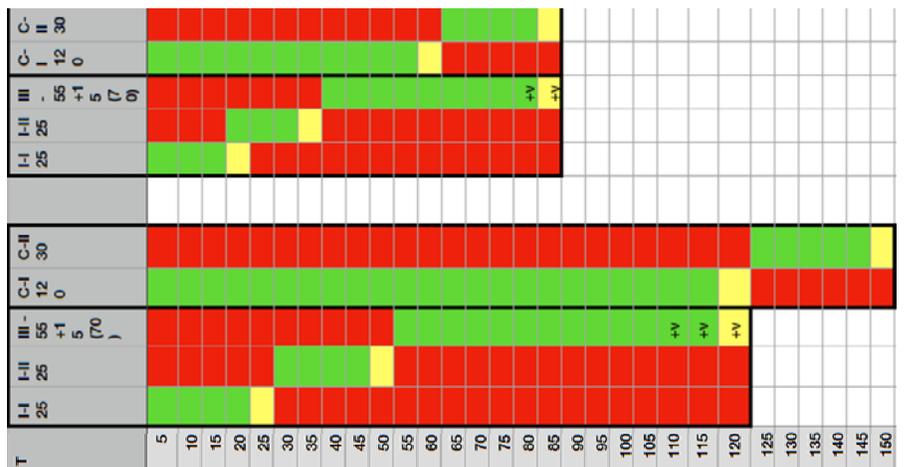
Los tiempos no coinciden sino hasta cada 10 minutos puesto que los ciclos en Independencia sumaban 150 segundos, y en Constitución 120. La tabla muestra los tiempos originales y los tiempos propuestos:

Tabla de tiempos semafóricos actuales y propuestos / Céntrico

Es recomendable contar con fases más cortas para priorizar a los cruces peatonales, reduciendo tiempos de espera para todos los usuarios.
